EL ARTE DEL ESTUCO MODELADO DEL EDIFICIO **LOS ROSTROS, GRUPO CASA DEL CORAL, EL MIRADOR, PETÉN, GUATEMALA.**

THE ART OF BUILDING MODELING STUCCO

*LOS ROSTROS, CASA DEL CORAL GROUP,
EL MIRADOR, PETÉN, GUATEMALA*

José Manuel Mejía Sazo*
Douglas Mauricio Martínez**
Al Arquitectura
Proyecto cuenca Mirador

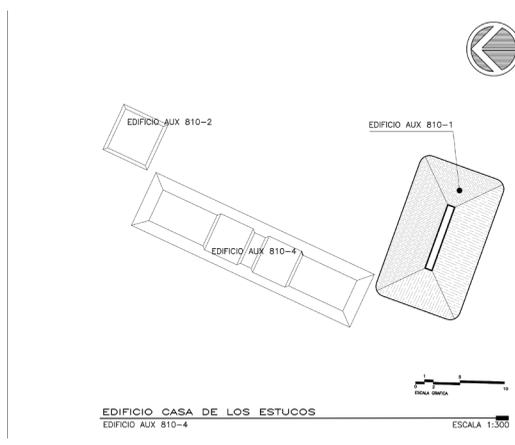
Figura No. 3
Planta del grupo Casa del Coral y ubicación del edificio Los Rostros (AUX 810-1). Elaboración propia, en base a datos de temporada de campo. Tomado de Mauricio Martínez, «Investigaciones en el Edificio de Los Estucos, Grupo Casa del Coral. Operaciones 407H; 407L; 407M y 407N.», en Investigaciones Multidisciplinarias En La Cuenca Mirador Informe Final de la Temporada 2016. Proyecto Arqueológico Cuenca Mirador TOMO I, ed. Richard D. Hansen et al. (Guatemala, 2017), 273.

Durante la temporada de investigación de campo del año 2012, se realizaron trabajos en el denominado Grupo Casa del Coral, en donde se determinó que dicho grupo está compuesto por tres estructuras o construcciones que forman un patio abierto hacia el lado este. La construcción principal (edificio Los Estucos, con nomenclatura No. AUX 810-1) presentó un cuarto abovedado y por lo menos con tres etapas constructivas. Presentó cuatro túneles de saqueo: uno en su lado sur, uno en el lado este y dos en su fachada norte. En los saqueos del lado sur y oriente se pudo observar el sistema constructivo del mismo. Al parecer esta estructura estuvo decorada con estucos pintados en varios colores como el rojo, naranja, negro y azul maya, los cuales fueron encontrados en la entrada del saqueo del lado sur, los mismos presentan una variedad de diseños, pero al parecer destacan los diseños geométricos y algunos fragmentos con representaciones antropomorfas.⁹

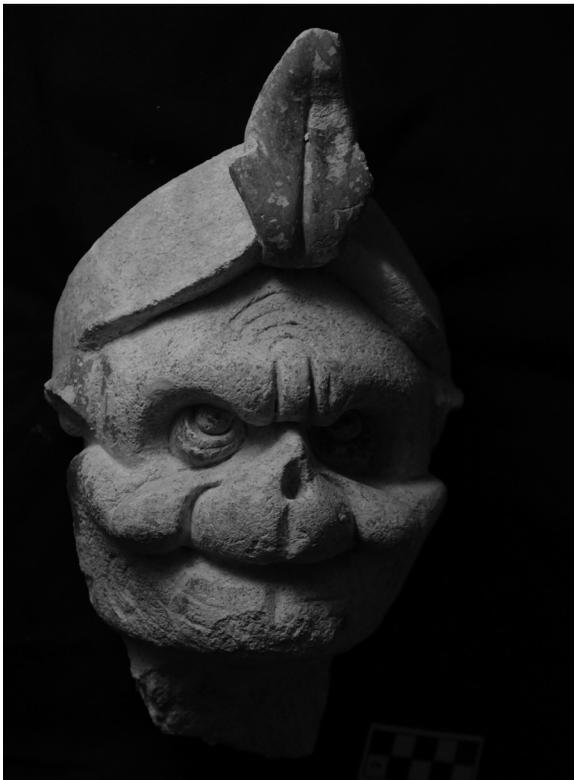
Figura No. 4
Dios de la muerte, cabeza antropomorfa tallada en estuco. Fotografía de Antonio Portillo, 2017. Tomado de Mauricio Martínez, «Los Rostros de El Mirador: Catálogo del grupo Casa del Coral», en Proyecto Arqueológico Cuenca Mirador. Foundation for anthropological research & environmental studies -FARES-. The University of Utha. Investigaciones multidisciplinarias en La Cuenca Mirador: informe final de la temporada de campo 2017 Tomo II, ed. Richard D. Hansen et al., vol. 2 (Guatemala, 2018), 549.

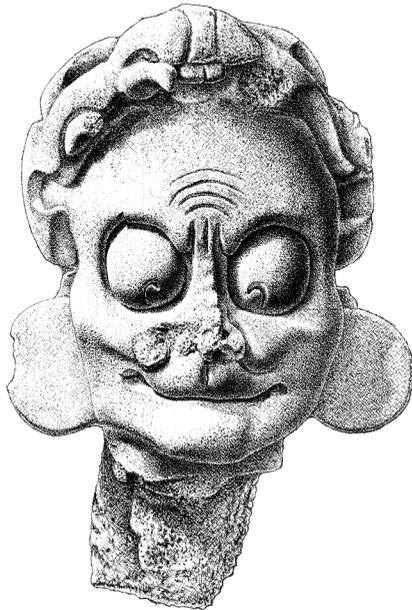
Figura No. 5

Ilustración del dios del Remero. Nótese en la parte inferior la espiga de piedra a modo de ancla para ser sujeta en los bloques de piedra que conformaron los muros exteriores. Dibujó: Gustavo Valenzuela – 2014. Tomado de Mauricio Martínez, «Los Rostros de El Mirador: Catálogo del grupo Casa del Coral», en Proyecto Arqueológico Cuenca Mirador. Foundation for anthropological research & environmental studies -FARES-. The University of Utha. Investigaciones multidisciplinarias en La Cuenca Mirador: informe final de la temporada de campo 2017 Tomo II, ed. Richard D. Hansen et al., vol. 2 (Guatemala, 2018), 549.

Mediante los hallazgos y las investigaciones de gabinete se confirma que las esculturas de estucos encontradas alrededor del edificio posiblemente estuvieron adosadas o instaladas en algunos muros exteriores, esto se fundamenta por el hallazgo de cuatro cabezas antropomorfas que poseen espiga de piedra,¹⁷ además sobre salen los hallazgos del arte en estuco adosado a bloques que conformaron los muros exteriores del edificio.

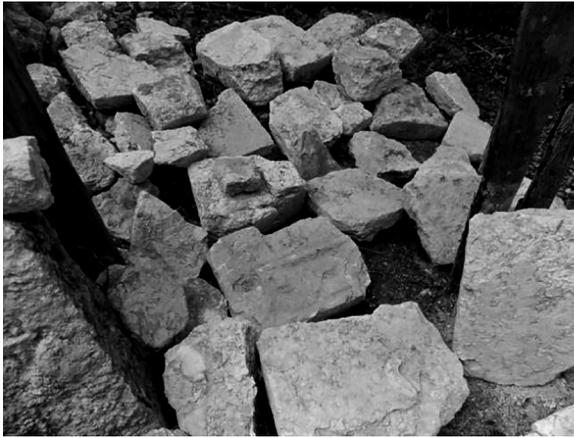
Figura No. 7
Detalles de bloques de fachada con diseño y estuco adosado. Fotografía: Douglas Mauricio, 2015. Tomado de Douglas Mauricio Martínez, «Investigaciones en el edificio de Los Estucos (Aux810-1). Grupo Casa del Coral, El Mirador, Petén.», en Proyecto Cuenca Mirador. Investigación y conservación en La Cuenca Mirador, temporada 2015, ed. Richard D. Hansen y Edgar Suyuc Ley (Guatemala, 2016), 108-36.

“En la operación 407B refiriéndonos a la arquitectura se identificaron varios bloques de la fachada colapsados los cuales presentaban restos de estuco pegados a los mismos; otro dato bien importante es la recuperación de un bloque calizo trabajado con dimensiones 0.52 x 0.20 x 0.15 m que se encontró fragmentado en dos partes, la piedra sin duda es parte de un friso que decoró la fachada del edificio, ya que de este tipo de piedras se habían recuperado varios fragmentos en las dos temporadas de campo anteriores.”¹⁴

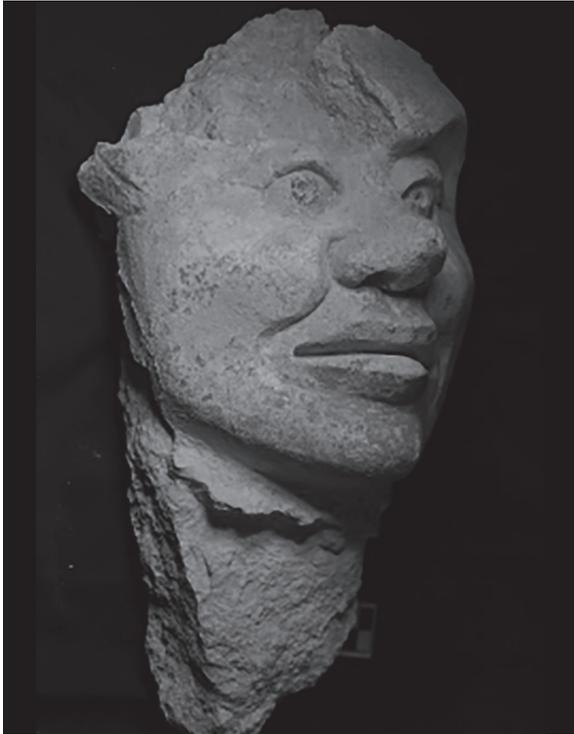
Figura No. 10
Dios Bufón, cabeza antropomorfa tallada en estuco.¹⁸ Nótese en la parte inferior la espiga de piedra a modo de ancla para ser sujeta en los bloques de piedra que conformaron los muros exteriores. Fotografía: Antonio Portillo, 2017. Tomado de Richard D. Hansen y Edgar Suyuc Ley, «Investigaciones en la fachada sur del edificio AUX-810-1. Grupo Casa del Coral, El Mirador, Petén.», en Proyecto Cuenca Mirador. Investigaciones en la Cuenca Mirador, temporada 2014., vol. 1 (Guatemala, 2015), 211-36, <https://doi.org/10.2495/ITIE20130201>.

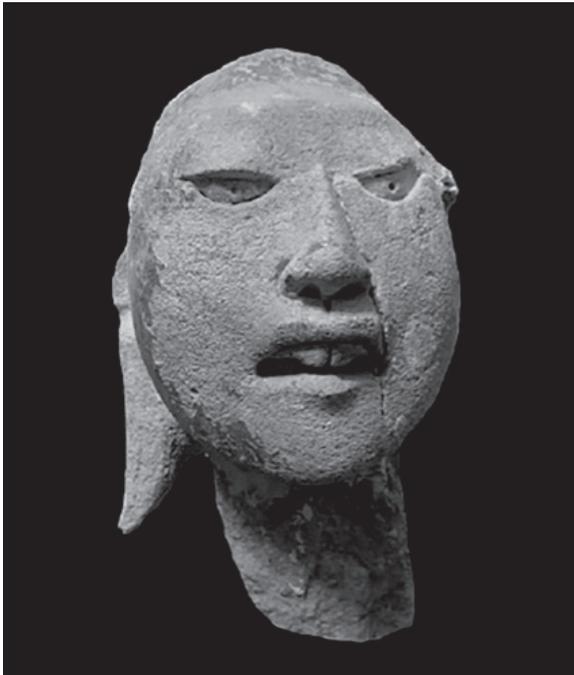
Figura No. 11
Dios del Maíz, cabeza antropomorfa tallada en estuco. Nótese en la parte inferior la espiga de piedra a modo de ancla para ser sujeta en los bloques de piedra que conformaron los muros exteriores. Fotografía: Tania Cabrera, tomado de Mauricio Martínez, «Los Rostros de El Mirador: Catálogo del grupo Casa del Coral», en Proyecto Arqueológico Cuenca Mirador. Foundation for anthropological research & environmental studies -FARES-. The University of Utha. Investigaciones multidisciplinares en La Cuenca Mirador: informe final de la temporada de campo 2017 Tomo II, ed. Richard D. Hansen et al., vol. 2 (Guatemala, 2018), 549.
