Ventajas del empleo de fuentes primarias documentales de archivo en la investigación histórica de la arquitectura hispanoguatemalteca.

Caso de estudio: construcción de la catedral de Santiago de Guatemala (1669-1680)

Brenda Janeth Porras Godoy *

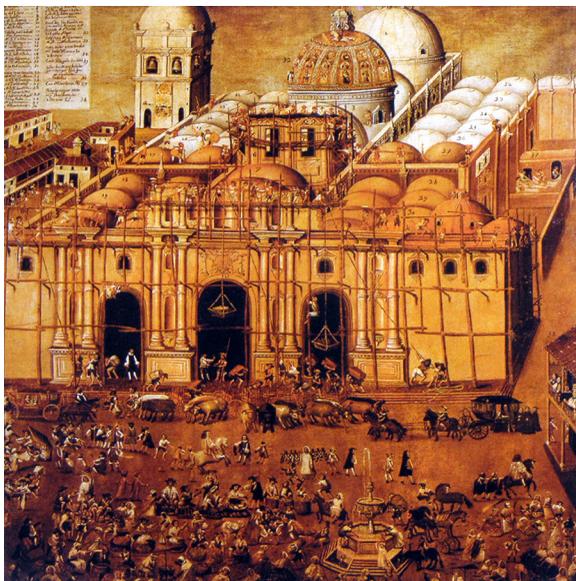
Figura 1. Pintura de la construcción de la catedral, autor: Antonio Ramírez, año de 1678. Fuente: Joseph J. Rishel y Suzanne Stratton-Pruitt. Revelaciones. Las artes en América Latina, 1492-1820. México: Fondo de Cultura Económica, 2007, citado en <http://artecolonialamericano.az.uniandes.edu.co:8080/artworks/650>

Aunque ya se ha mencionado algo del tipo de transporte de materiales que se utilizó, nos gustaría hacer un énfasis en este punto, ya que por los comentarios encontrados de la época, parece ser que fue un elemento de gran importancia para el éxito de la empresa, tanto es así que en la pintura de Antonio Ramírez, que mandó hacer el Obispo en 1678 sobre los avances de la construcción de la catedral para enviarlos al Rey,⁵⁸ están representadas las carretas de bueyes, y prácticamente constituyen el punto central de la composición de la obra pictórica. Se tenían aproximadamente 200 bueyes, y se enviaban por grupos a una finca ubicada en Escuintla, para que pastaran y “engordaran” allí⁵⁹ y también se tenía un potrero menor en el pueblo de San Pedro Las Huertas.⁶⁰

⁵⁸ En 1678 el pintor Antonio Ramírez, por orden del Obispo Navas, pintó dos lienzos para informar al Rey de los trabajos de la Catedral, se le pagaron cien pesos por pintar esos lienzos. “y cien pesos que pagó a Antonio Ramírez maestro pintor con el que se concertaron los dos lienzos grandes que pintó de mapa y planta de toda la obra de la Iglesia que se hicieron para enviar a su magestad en su real consejo de Indias” se le pidieron en enero y en mayo se le estaban pidiendo otros dos, expresamente indica que mandar a la Nueva España de esos actualmente solo se tiene localizado uno. Cuentas de Patricio Roche, 1678, s/f.
