# Proyecto vivienda sostenible para la República de Guatemala

Por: Msc. Arq. David Barrios Ruíz

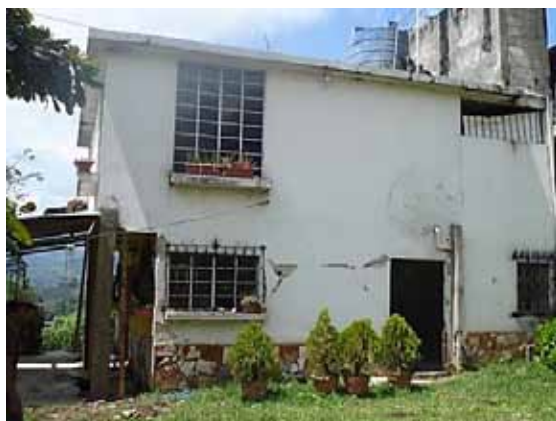
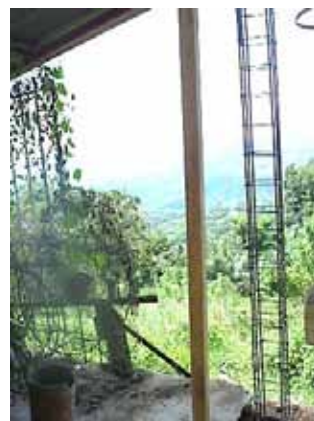
Figura 07.

Izquierda: Nótese las columnas de concreto nuevas que apuntalan un edificio de dos niveles en que colapsaron las columnas. El peso de las dos losas está precariamente sostenido por restos de columnas y muros. Reparación de viviendas. Derecha: anterior: Armado de columnas para apuntalar casas de dos niveles sin el criterio necesario los estribos no tienen separaciones acordes al alejamiento del punto de corte arriba y abajo, el refuerzo longitudinal de la columna no tiene la sección necesaria, y por el contrario las columnas ya fundidas tienen un exceso de masa de concreto sobrepasando los 5 centímetros sobre los refuerzos. Las zapatas están a 80 cm de profundidad y el amarre a las losas y vigas es precario

Sufrieron serios daños (mínimo 150 casas) comprometiendo la habitabilidad de las mismas (mínimo 20), milagrosamente no se registraron pérdidas humanas. Otros casos son complicados, ya que son viviendas de varias plantas. Una de las complicaciones posteriores más graves es el haber iniciado reparaciones sin asesoría técnica y dejando que albañiles tomaran la iniciativa para intervenir. Por ejemplo, el colegio de primaria y secundaria de dos niveles ubicado en Cuilapa se derrumbó en un 50% en horas de clase.

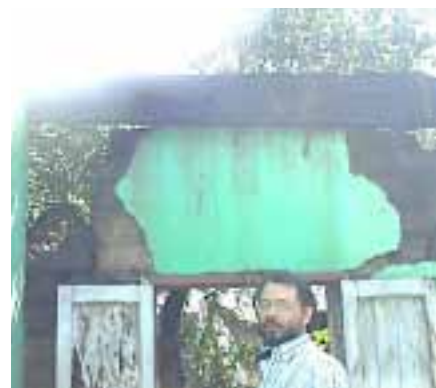
Figura 09.

Observación de daños en una vivienda de adobe colapsada.

(o lámina de zinc) de estas se derrumbaron o hubo que demoler más de 30 viviendas. Otras 50 están dañadas seriamente y requieren intervenciones mayores con algunas secciones de muro caído o rajaduras extensas. Más de 80 viviendas tienen daños menores como desprendimientos de reellos, rajaduras menores o pequeñas.

Las reparaciones, están adoleciendo de las mismas deficiencias que tienen las propias construcciones. No existen suficientes profesionales de la arquitectura o la ingeniería civil, que estén asesorando a los pobladores sobre las medidas a tomar en recuperación o demolición de los inmuebles. Se dejó a los pobladores abandonados sin apoyo para

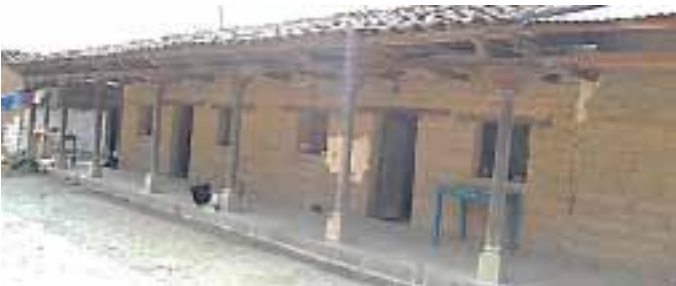
Figura 14  
Nueva construcción  
de adobe a la par de  
una de concreto

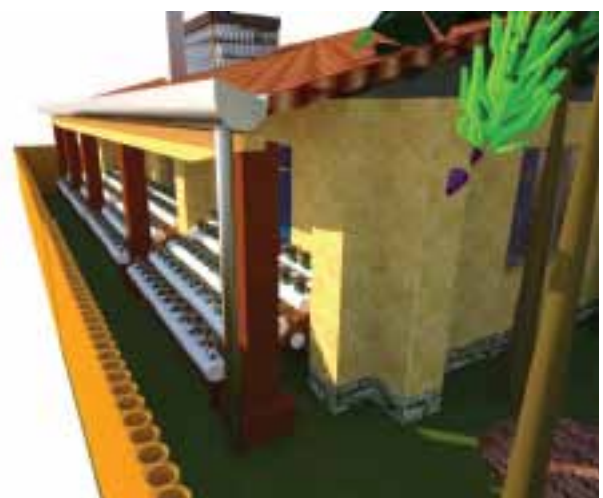
Figura 22  
Zaragoza, Sistema de cultivo  
por riego de gravedad. Plantas  
de banana para purificación  
de aguas utilizadas.

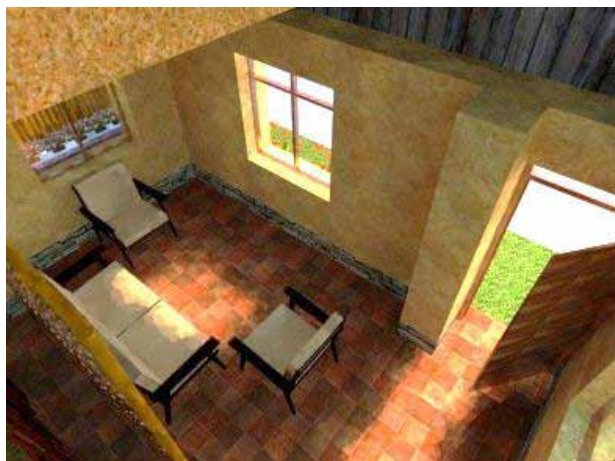
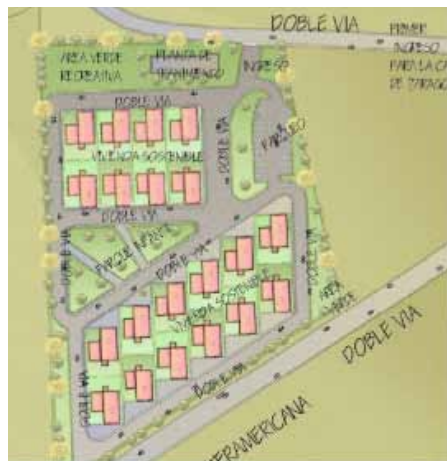
Figura 23.  
Zaragoza, Interiores  
y planta de conjunto.  
Investigador local Julia  
Golón.

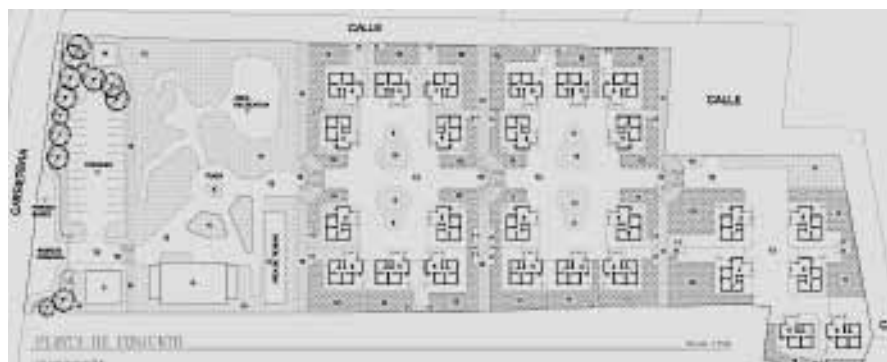
Figura 30.  
San Marcos, Planta de Conjunto diseño de Gerzon De León

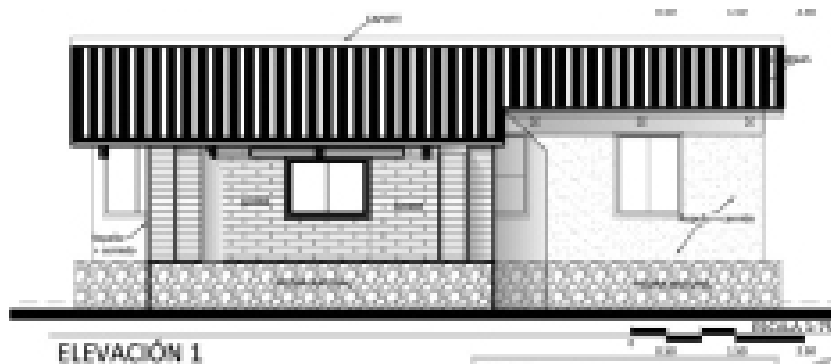
Figura 32.  
San Marcos, Muros de tarimas de estivamiento recicladas y tratadas con integración de muros de adobe y piedra
